# 攀枝花瑞达交通工程有限公司“1·2” 起重伤害事故调查报告

“1·2”起重伤害事故调查组

2023年4月2日

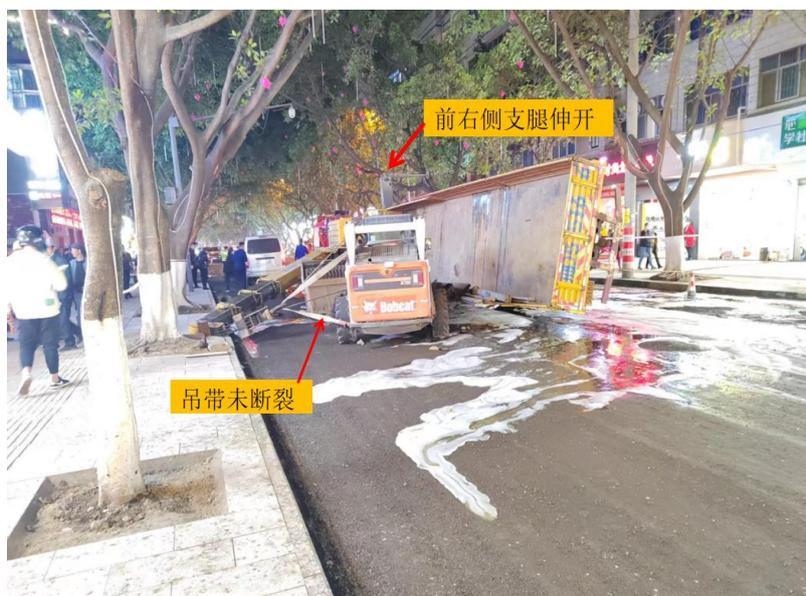
图2 车辆侧翻情况

1.随车起重运输车川D55166向中国银行一侧侧翻,滑移装载机停放在随车起重运输车旁,滑移装载机系挂有吊带,吊带完整未断裂。

2.侧翻的随车起重运输车车箱旁有滑移装载机的清扫器。

3.随车起重运输车靠近河边一侧前部液压支腿已伸展开,其余支腿未伸展开。

吊装作业人员未按《攀枝花市瑞达交通工程有限责任公司起重作业操作规程》第5条<sup>1</sup>、第14条<sup>2</sup>和《建筑施工起重吊装安全技术规范》(JGJ 276—2012)第3.0.4条<sup>3</sup>、3.0.5条<sup>4</sup>、4.1.4条第2款<sup>5</sup>规定作业。起吊滑移装载机过程前，作业人员未佩戴安全帽，操作人员未将支腿全部伸出，也未将起重臂下方停留的人员撤走，当重物吊运到靠近中国银行一侧时，随车起重运输车稳定力矩小于倾覆力矩，导致车辆侧翻事故发生。同时，车箱上的作业人员、滑移装载机清扫器也摔落在地，滑移装载机清扫器砸中1名作业人员头部，致其死亡。

**四是**瑞达公司、攀枝花建设公司、仁和城发集团公司要强化施工现场管理，在开展施工作业前，按法律法规要求制定施工方案、明确现场安全管理人员，督促作业人员做好个体安全防护，确保各项安全措施落实落地。
