# 成都奥利建筑有限公司“8·8” 一般起重伤害事故调查报告

“8·8”一般起重伤害事故调查组

2024年9月23日

2024年8月8日17时10分许，攀枝花市仁和区平地镇历史遗留尾渣堆场风险管控与修复项目工地发生一起起重伤害事故，造成1人死亡，直接经济损失约220万元。

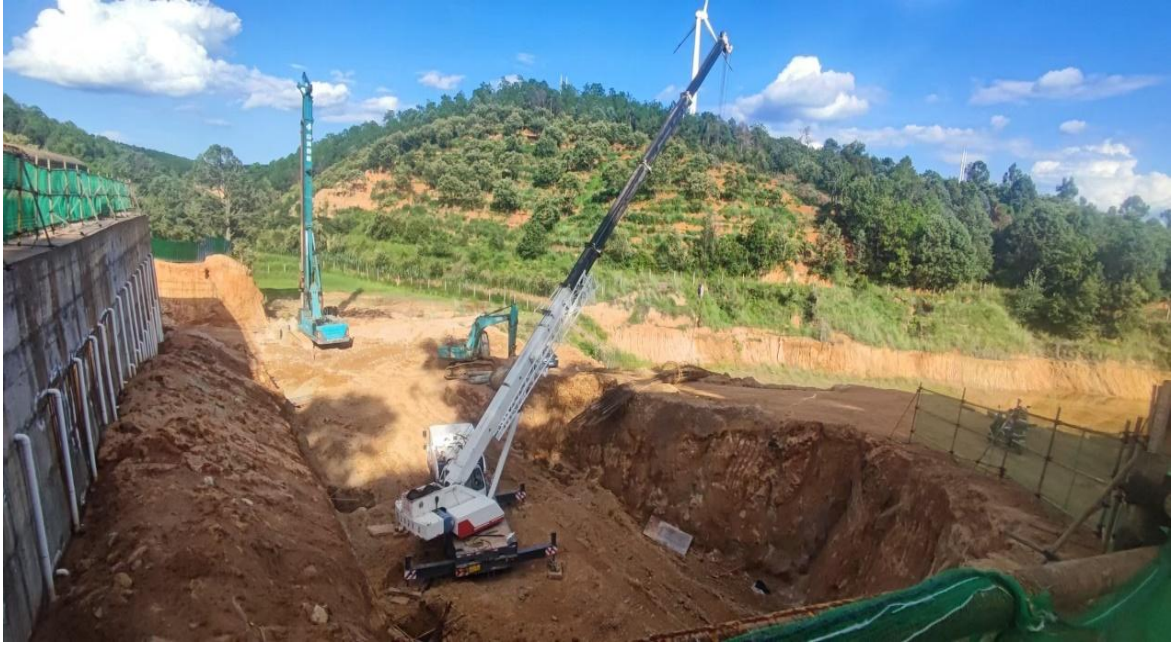
图 2 事故发生现场图

复项目施工现场，经事故调查组对事故现场勘验：吊车位于基坑内，四周未设置安全保护区及警示标示。钢筋笼位于起重吊臂下方，沿钢筋笼轴线，其底部纵向钢筋与道路平台水平面夹角约为  $7^{\circ}$ 。事故发生钢筋笼直径 1.4m，有主筋（加肋钢筋）38 根，直径 32mm，单根长 19m；加劲箍（加肋钢筋）9 根，直径 18mm；螺旋箍筋（圆钢）直径 12mm，共 172 圈，后经攀西钒钛检验检测院估算约为 5.3 吨。详见下图。

（1）事故钢筋笼未按规定进行焊接施工，焊缝厚度不够，焊接质量不符合要求，钢筋焊接连接接头试件未按规定进行性能检验。

（2）吊装不规范，现场安全防护不到位。吊装作业前未设置安全保护区域及警示标识，吊装作业时未安排专人监护。

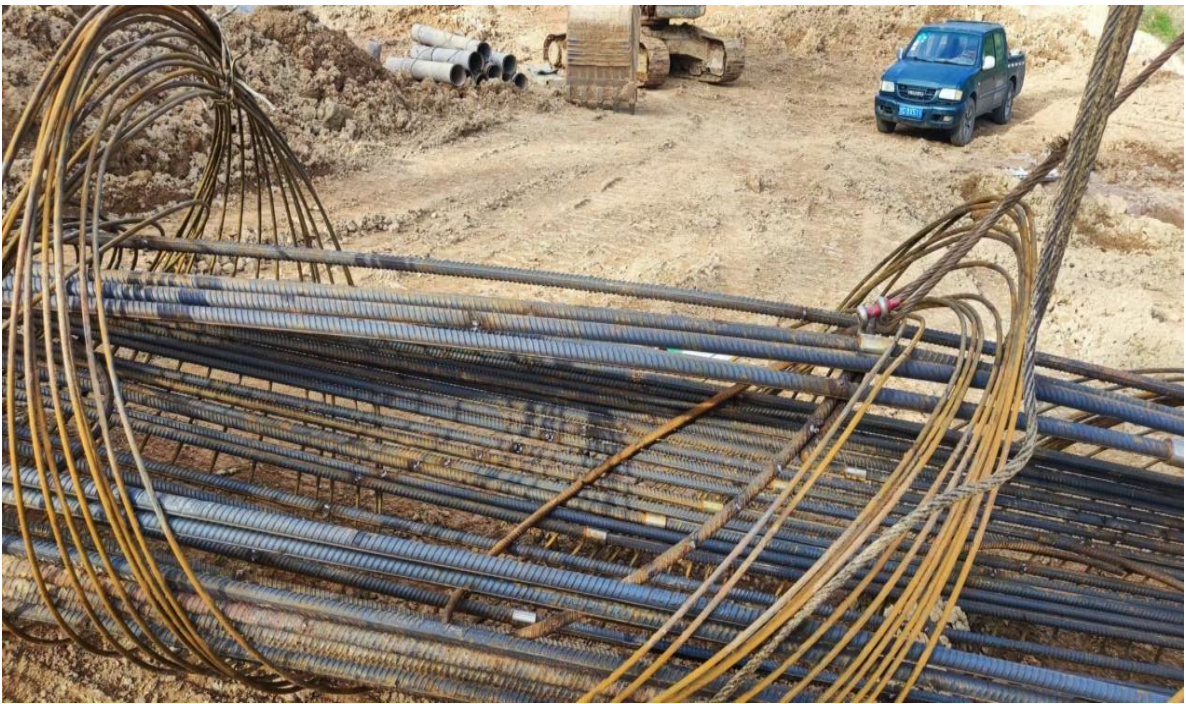
图 3 作业位置

（3）死者陈某某安全意识淡薄，在暂停起重吊装作业时，

违反相关规定钻入未采取临时固定措施的钢筋笼内部作业，后钢筋笼突然坍塌，致使散架钢筋压在陈廷富身上。
