# 四川攀枝花蛋壳装饰工程有限公司“8·7” 一般高处坠落事故调查报告

“8·7” 高处坠落事故调查组

2023年9月28日

2023年8月7日8时7分许，在银泰城泰悦坊小区发生一起高处坠落事故，造成1人死亡，直接经济损失约125万元。

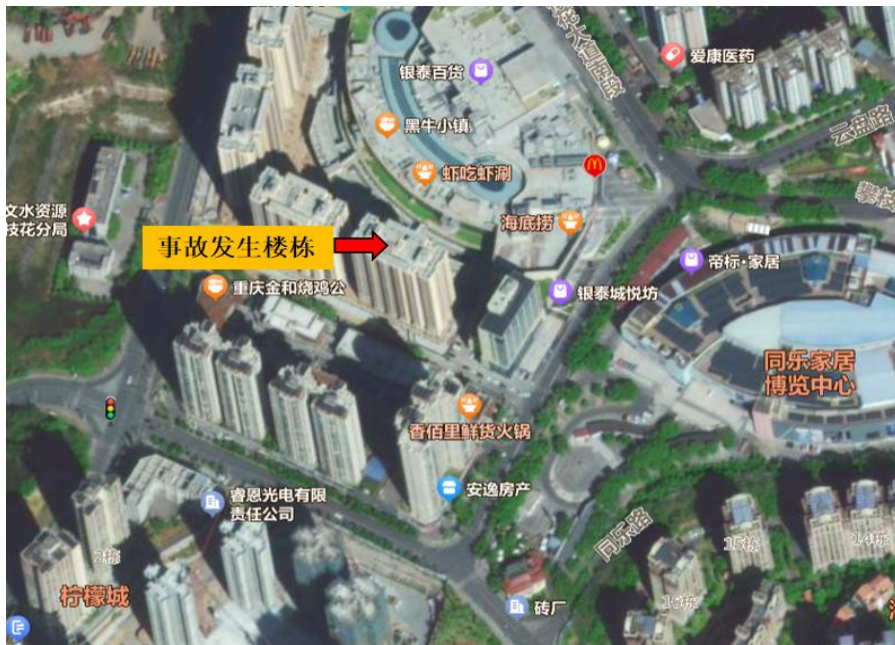
图1 事故发生地图片

- 1.曲木古都从 26 楼 8 号房屋生活阳台处坠落至 2 楼平台。
- 2.施工用电镐掉落至 1 楼草坪内，电镐头部构件断裂，冲击头位于电镐机身旁约 2 米处。

3.草坪边的路缘石被破坏，破坏处的泥土被冲击形成小土坑。

4.26楼8号房屋生活阳台处靠近卫生间一侧墙体被凿穿，凿墙处外边缘距离生活阳台外边缘0.52米，凿墙处中间部位距离生活阳台外边缘0.82米，凿墙处内边缘距离生活阳台外边缘1.2米。

5.26楼8号房屋生活阳台处的栏杆被拆除，拆除后的栏杆放置在房间内。

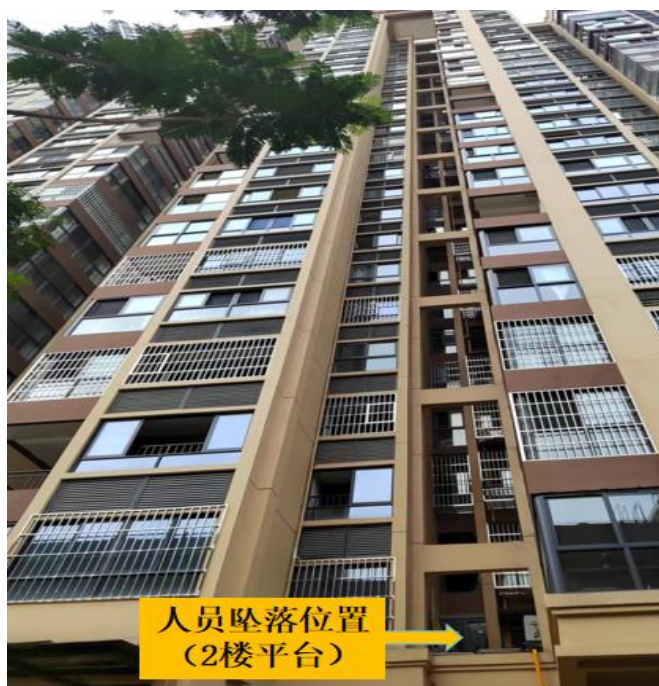
图2 人员坠落位置图

结合现场勘查及相关人员询问笔录，经综合分析，推定事故的直接原因为：曲木古都使用电镐凿墙时，阳台处栏杆被拆除，其自身也未系安全带，可能存在因在卡钻拔钻、避让凿落砖石等情况下，身体向后移动导致其从26层8号房生活阳台处坠落至2楼平台。

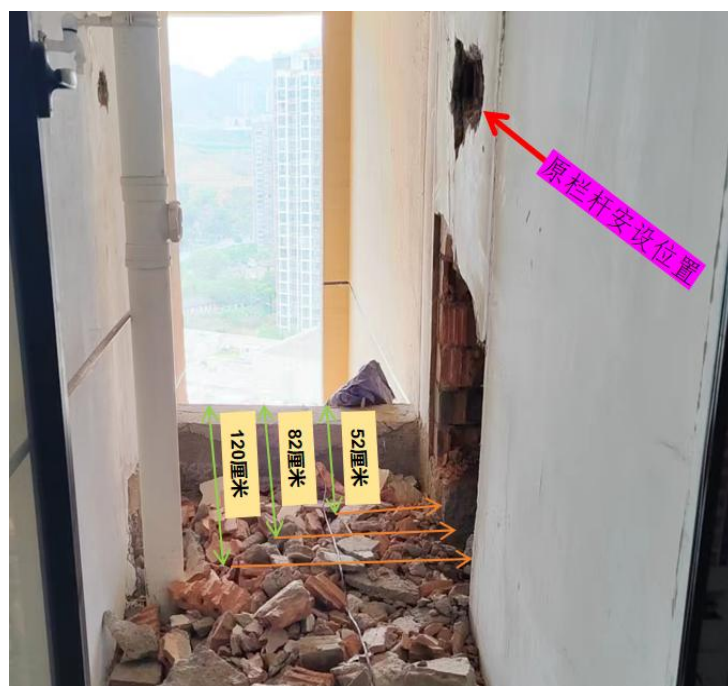
图3 作业处生活阳台

**2.施工现场安全监管不到位。**一是在拆除生活平台处的栏杆后，蛋壳公司未按照《建筑施工高处作业安全技术规范》JGJ80-2016临边作业第4.1.1条<sup>1</sup>的要求在临空一侧设置防护栏杆，未采用密目式安全立网或工具式栏板封闭。二是蛋壳公司、彭凯未对施工现场开展安全检查，未及时发现并消除事故隐患。三是蛋壳公司、彭凯未监督从业人员佩戴劳动防

1. 《建筑施工高处作业安全技术规范》JGJ80-2016第4.1.1条：坠落高度基准面2m及以上进行临边作业时，应在临空一侧设置防护栏杆，并应采用密目式安全立网或工具式栏板封闭。

**（二）完善制度，抓好落实。**蛋壳公司应该深刻吸取事故教训，进一步完善安全管理制度和岗位操作规程，认真落实各项安全管理规章制度，督促从业人员严格执行岗位安全技术操作规程，特别要加强施工现场安全检查、巡查工作，紧盯高处临边作业，紧盯安全防护措施落实，紧盯“三违”行为，切实纠正现场“三违”行为，切实落实安全管理人员责任，切实保障好从业人员生命安全。
