# 成都奥利建筑有限公司“8·8” 一般起重伤害事故调查报告

“8·8”一般起重伤害事故调查组

2024年9月23日

2024年8月8日17时10分许，攀枝花市仁和区平地镇历史遗留尾渣堆场风险管控与修复项目工地发生一起起重伤害事故，造成1人死亡，直接经济损失约220万元。

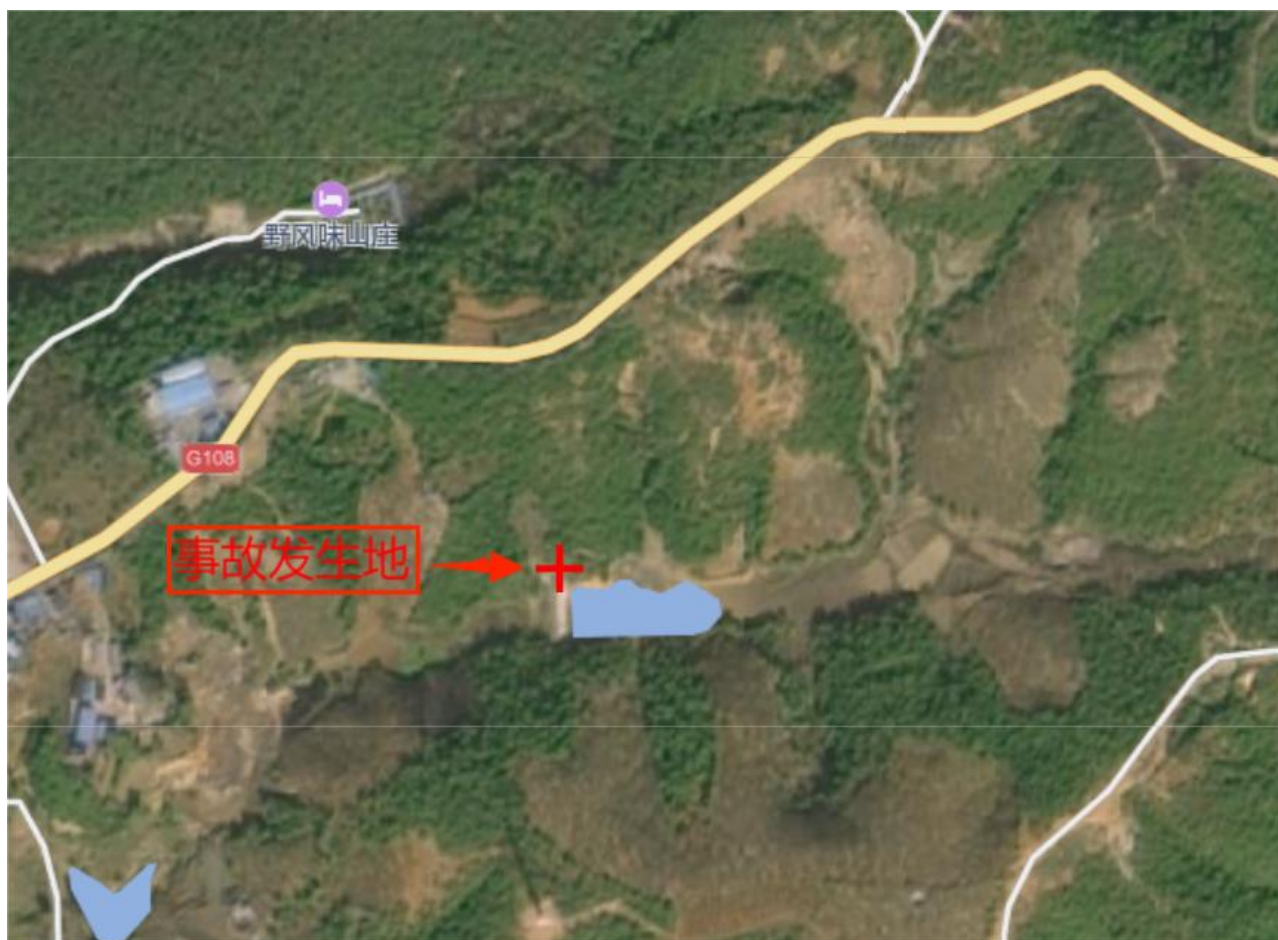
图 1 事故发生地卫星图

复项目施工现场，经事故调查组对事故现场勘验：吊车位于基坑内，四周未设置安全保护区及警示标示。钢筋笼位于起重吊臂下方，沿钢筋笼轴线，其底部纵向钢筋与道路平台水平面夹角约为  $7^{\circ}$ 。事故发生钢筋笼直径 1.4m，有主筋（加肋钢筋）38 根，直径 32mm，单根长 19m；加劲箍（加肋钢筋）9 根，直径 18mm；螺旋箍筋（圆钢）直径 12mm，共 172 圈，后经攀西钒钛检验检测院估算约为 5.3 吨。详见下图。
