# 攀枝花菱雄工贸有限公司“8·13” 一般机械伤害事故调查报告

“8·13”一般机械伤害事故调查组  
2024年9月23日

2024年8月13日8时35分许，在仁和区南山循环经济发展区橄榄坪园区攀枝花市菱雄工贸有限公司（以下简称菱雄工贸）发生一起机械伤害事故，造成1人死亡，直接经济损失约165万元。

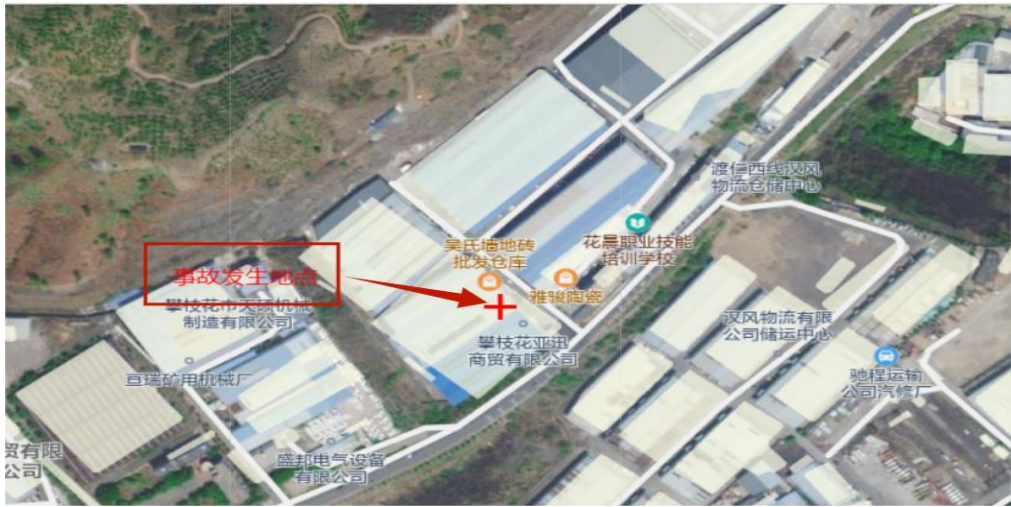
图 1 事故发生地卫星图

**事故现场勘验情况。**事故调查组对事故现场进行了勘验，事故现场位于仁和区南山循环经济发展区橄榄坪园区菱雄工贸车间，车间内放置有纵剪设备、纳米卷加工设备、行车等设备，事发纳米卷加工设备位于车间靠近出口处，其一侧堆放钢筒，另外一侧堆放杂物，纳米卷加工设备转动部位裸露，在纳米卷加工设备收卷机下方有孔洞，孔洞四周及收卷机核心危险区域无安全警示标志、无安全防护措施。详见下图。

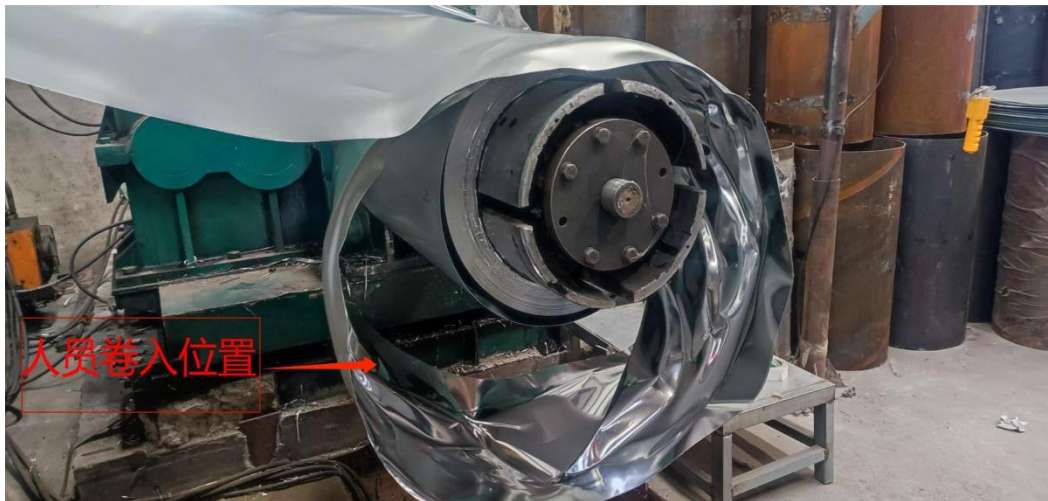
图 2 人员卷入位置

**(1) 从业人员安全意识淡薄。**刘某某安全意识淡薄，违反公司安全操作规程，在未切断纳米卷加工设备电源或未按下紧急停车按钮的情况下，擅自进入危险区域，使用刀片清理钢卷边缘不规则塑料薄膜，导致身体被裸露运转的机械转动部位卷入收卷机内，被钢卷挤压身体。

**(2) 车间安全防护不到位。**一是在纳米卷加工设备收卷机下方孔洞四周未设置安全栏杆，收卷机核心危险区域未设置“禁止靠近”安全警示标志。二是纳米卷加工设备转动部位未设置安全保护罩。

**菱雄工贸。**在纳米卷加工设备收卷机下方孔洞四周未设置安全栏杆，纳米卷加工设备转动部位未设置保护罩，收卷机核心危险区域未设置“禁止靠近”安全警示标志，未对从业人员进行安全生产教育和培训，未建立安全风险分级管控制度，未按照安全风险分级采取相应的管控措施，未健全并落实生产安全事故隐患排查治理制度，未及时发现并消除事故隐患。上述行为违反了《中华人民共和国安全生产法》第三十五条<sup>2</sup>、第三十六条第一款<sup>3</sup>、第二十八条第一款<sup>4</sup>、第四十一条<sup>5</sup>之规定，建议由区应急管理局依据《中华人民共和国安全生产法》第一百一十四条第一款第一项<sup>6</sup>之规定给予行政处罚。
